Beni Culturali tra restauro pittorico e diagnostica

Le pitture parietali della Chiesa delle Anime del Purgatorio di Marsala, realizzate dai fratelli Marino nel '700 ed ascrivibili alla sfera delle tecniche pittoriche dei mezzi freschi, permettono di garantire il loro inserimento tra gli esempi rilevanti di restauro pittorico.

di
**Agata
Lo Tauro**

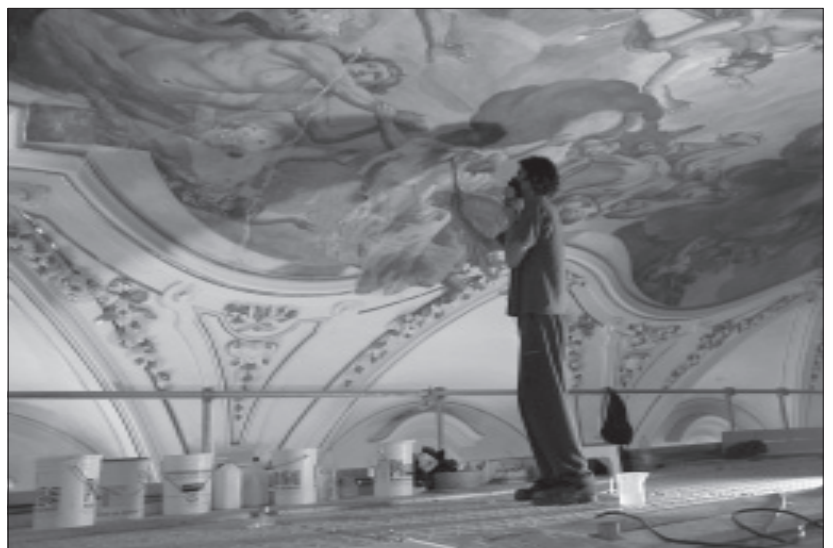
In basso:
applicazione di ammonio carbonato.

Le stuccature delle crepe, anche di piccola entità, sia se generate da parziali cadute degli strati di intonaco o dai sottostanti strati di arriccio, sono state eseguite con malte preparate in cantiere, risultanti compatibili con i materiali originari. I successivi interventi di pulitura delle pellicole pittoriche e la rimozione delle ridipinture riscontrate sulle pitture parietali sono stati realizzati per mezzo di velinature re-

alizzate con carta giapponese e solventi con polarità basica (a base di acqua demineralizzata e ammonio carbonato) secondo tempi di posa conformi alle preventive prove di pulitura eseguite su campioni significativi.

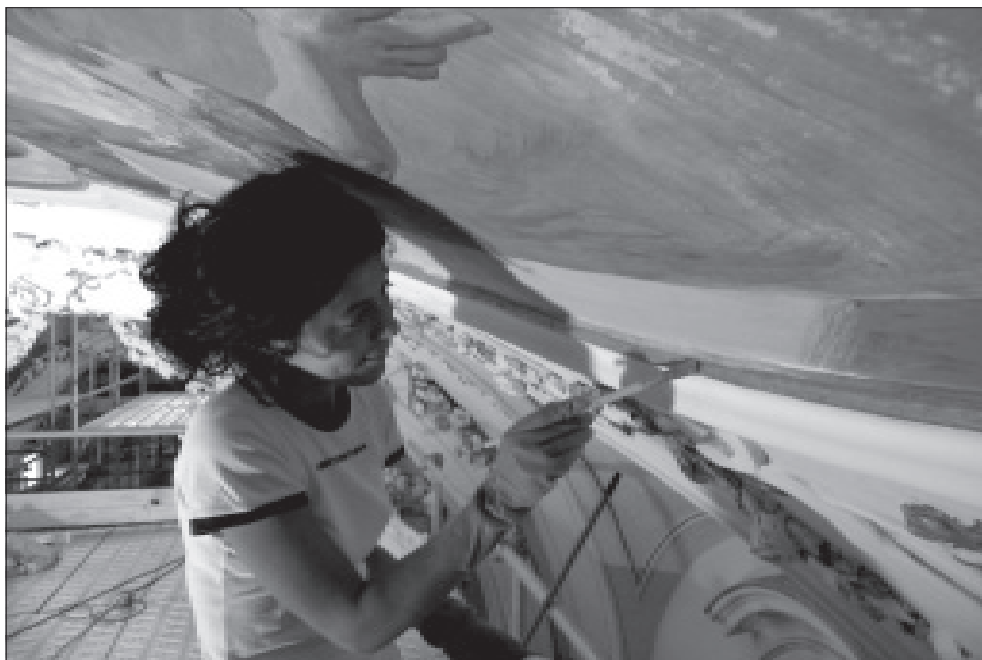
In alto: Restauro dell'affresco della volta centrale della chiesa.

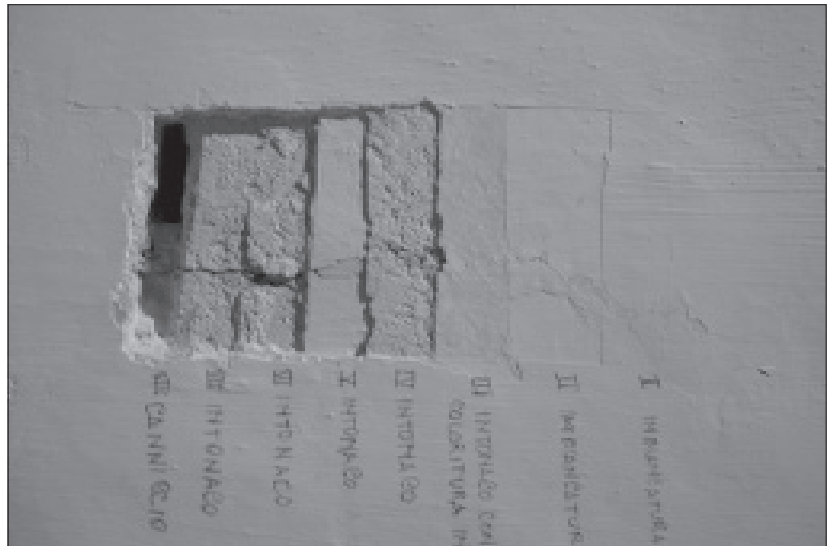
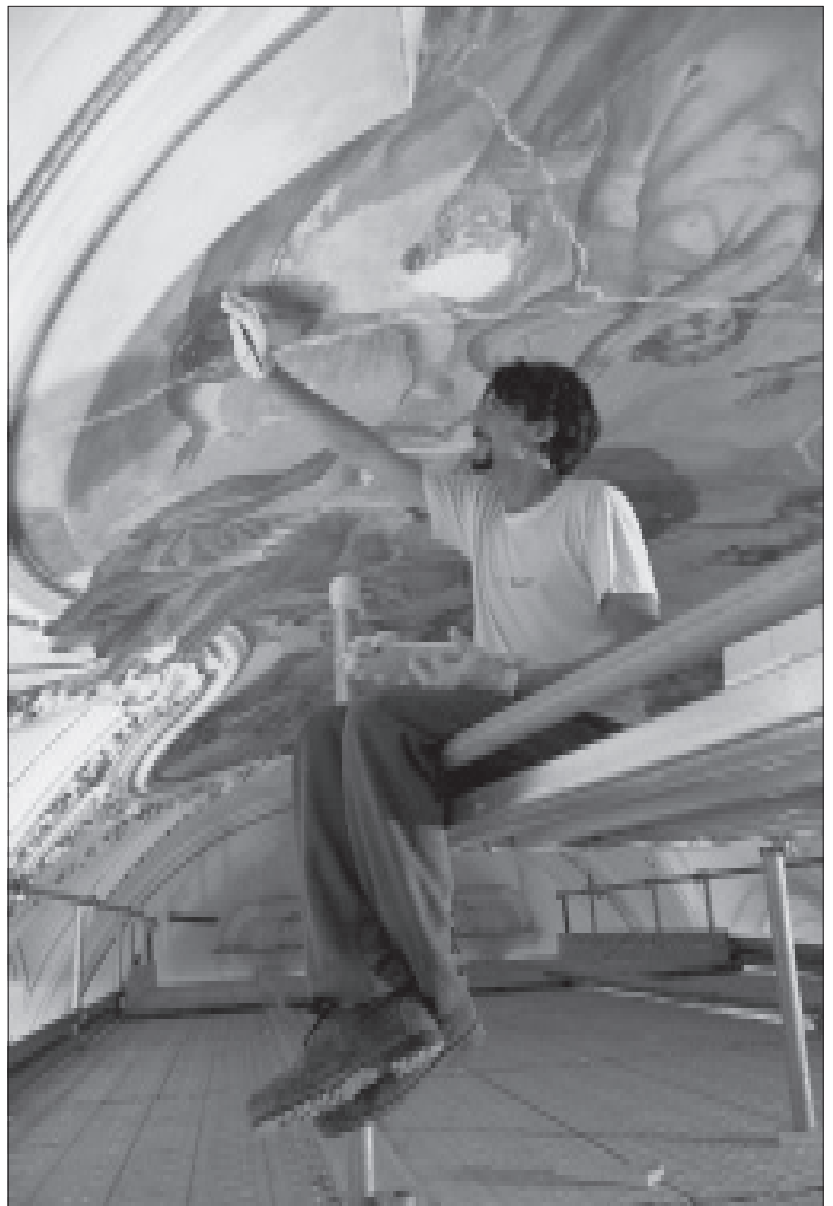
Pagina successiva: in alto laminazione; in basso: integrazione delle pitture della volta.

Tra i fenomeni dominanti nelle pitture parietali si ricordano in particolare le cause di degrado dovute alla presenza di sali solubili, di calcari compatti (es. CaCO_3 al 93%) e cristalli carbonatici principalmente sedimentati nelle pitture parietali dell'abside e della cupola. Per arginare tali fenomeni si è scelta la strategia di effettuare impacchi di solventi a base di sepiolite e pasta di cellulosa secondo i tempi di contatto preventivamente testati. Per l'integrazione cromatica delle lesioni, preventivamente stuccate, comprese le "zone neutre" si sono scelte le metodologie dell'*astrazione*, dell'*integrazione a sotto-tono* e della *selezione cromatica*.

Si è scelto in particolare il metodo della *selezione cromatica* per le integrazioni cromatiche delle lacune presenti principalmente in prossimità di incarnati o di dettagli anatomici. In quanto definita l'azione di selezione dei singoli colori dominanti nella policromia, la selezione
